熊本地震報告

愛知工業大学地域防災研究センター客員教授 正木和明

(1) 益城町における地盤変状

(2)建物基礎の写真

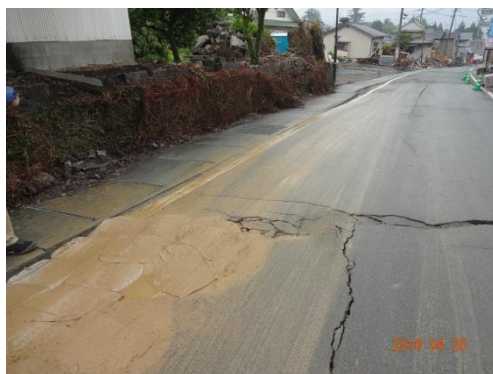
写真1 道路の一部亀裂、泥吹き出し

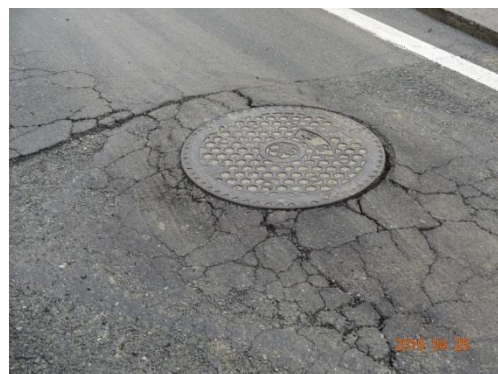
写真2 マンホール浮き上がり

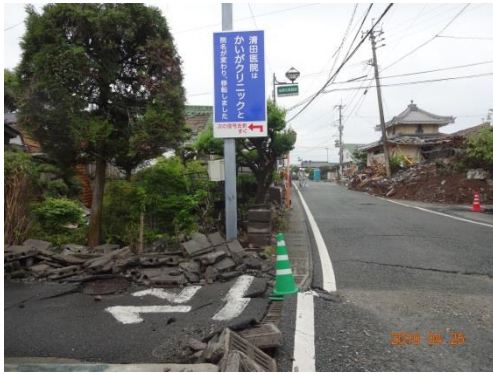
写真3 路肩の右ずれ

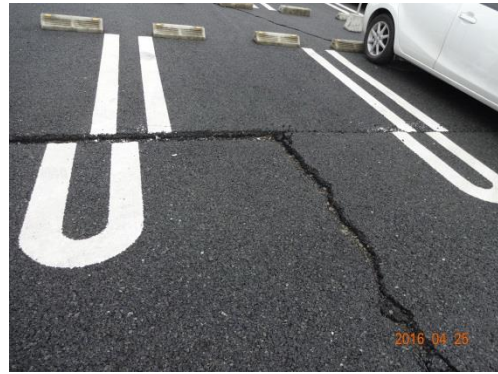
写真4 病院駐車場の右ずれ

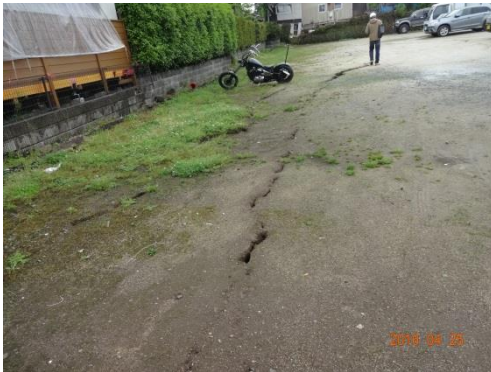
写真5 病院駐車場から東に続く亀裂

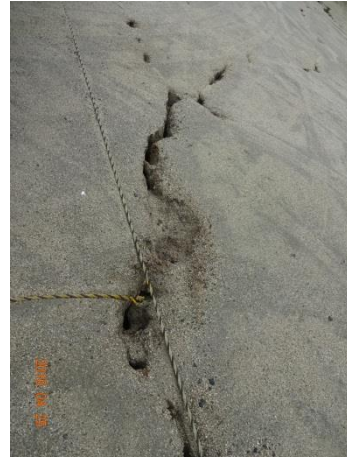
写真6 亀裂から噴砂?

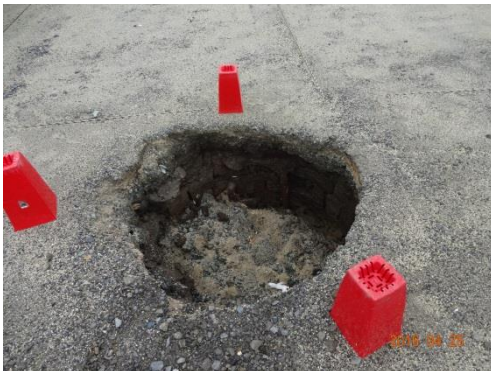
写真7 同じ場所、古井戸が陥没

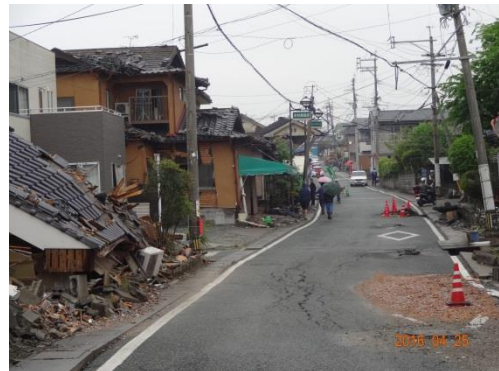
写真8 道路の変状

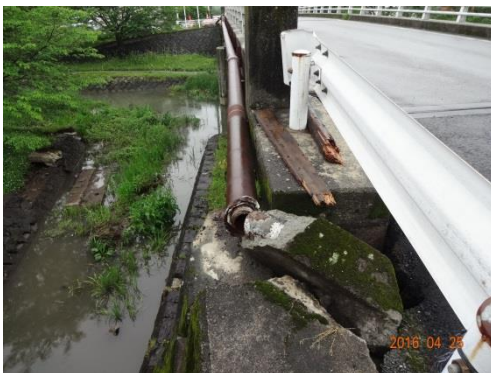
写真9 橋が右ずれ

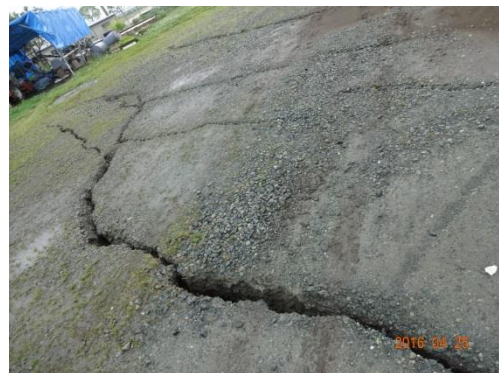
写真10 町民グラウンドの亀裂、噴砂

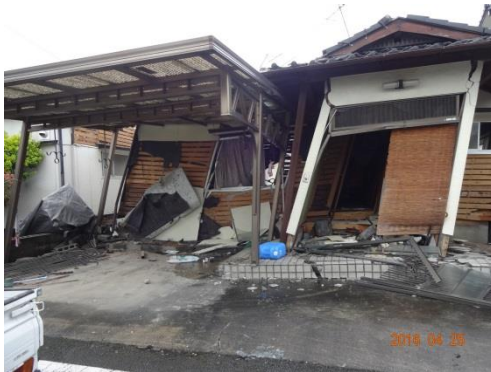
写真1 玄関、車庫の倒壊

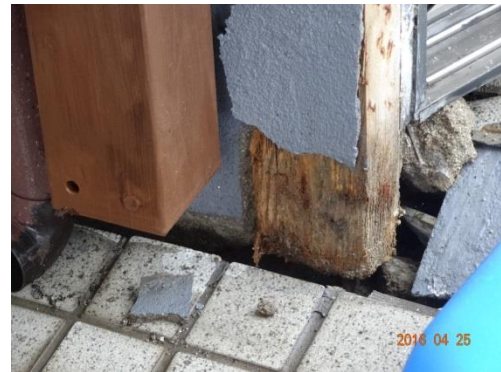
写真2 柱が基礎から抜けている

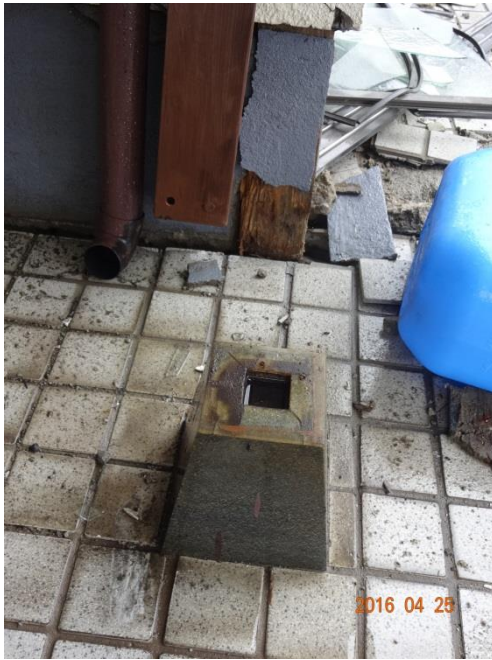
写真3 基礎の固定孔と抜けた柱

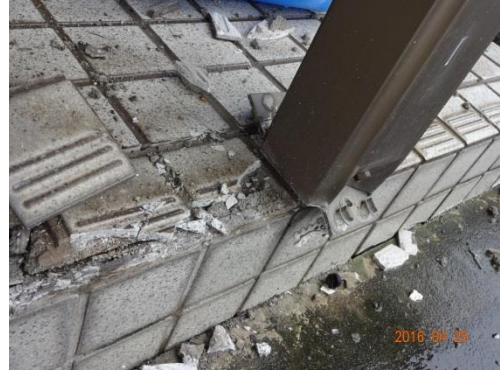
写真4 鋼材柱の脱落

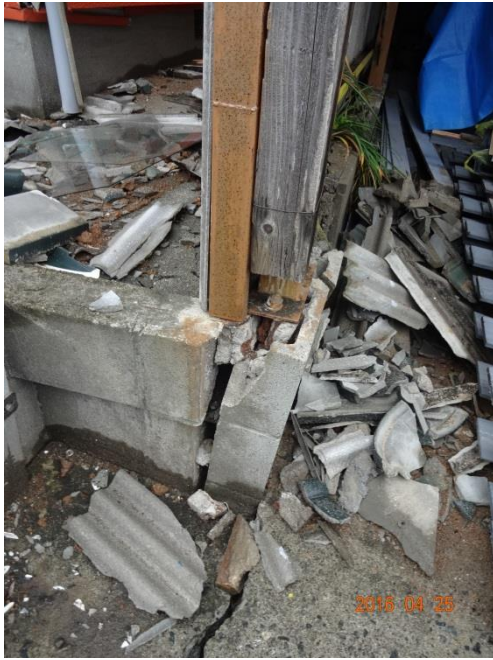
写真5 鋼材柱が基礎より離脱

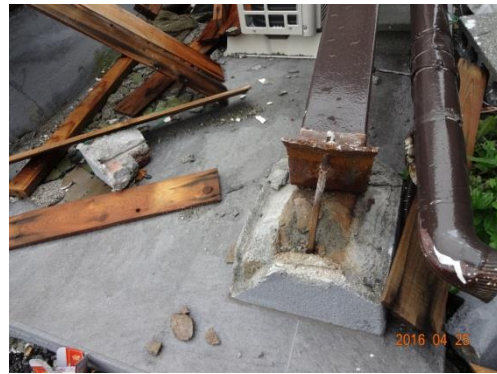
写真6 鋼材柱のボルトが抜けている

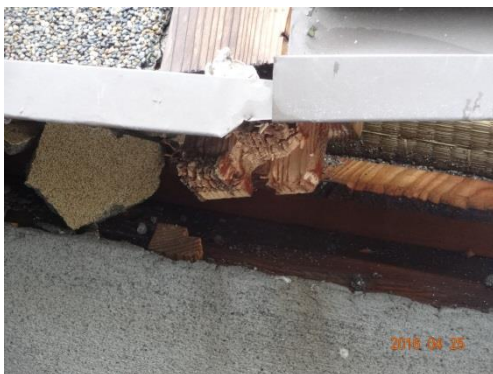
写真7 柱の腐食

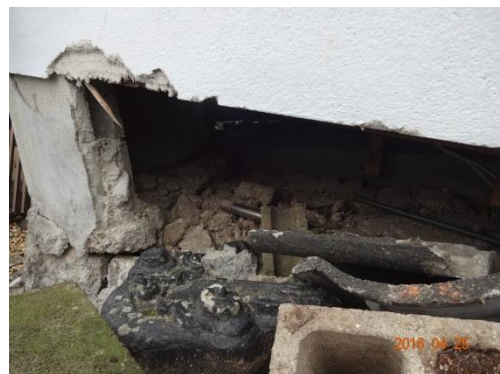
写真8 地盤の崩壊、基礎の損傷

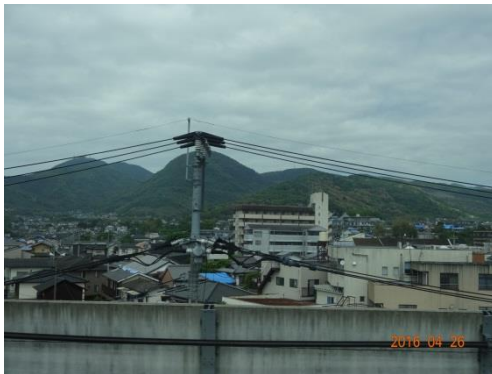
写真1 郊外丘陵住宅の被害

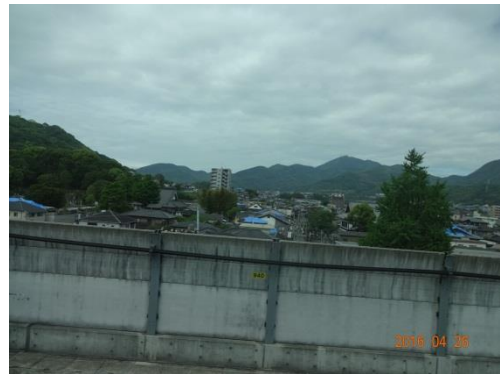
写真2 棟瓦の被害が顕著

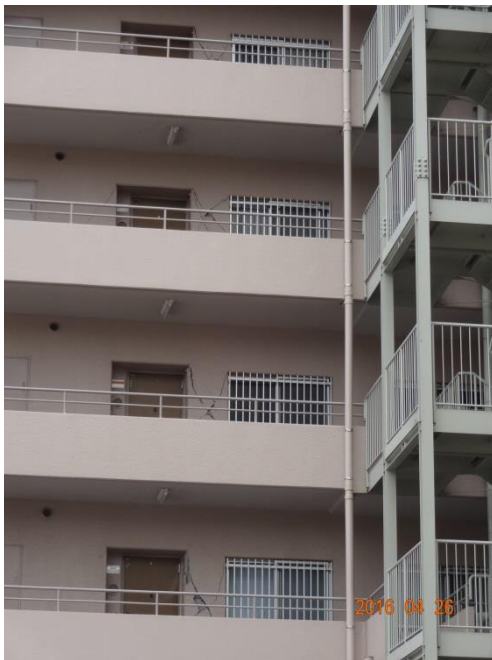
写真3 玄関横の壁に亀裂

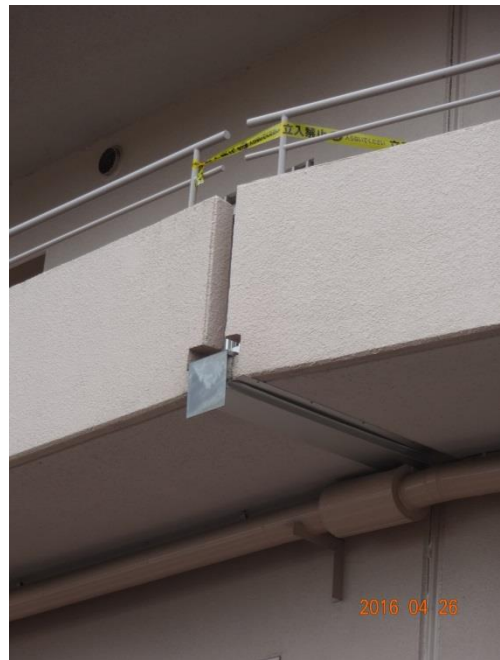
写真4 エクスパンションのずれ

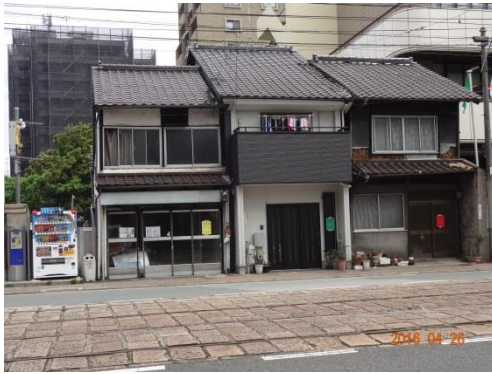
写真5 木造被害（左より黄、緑、赤）

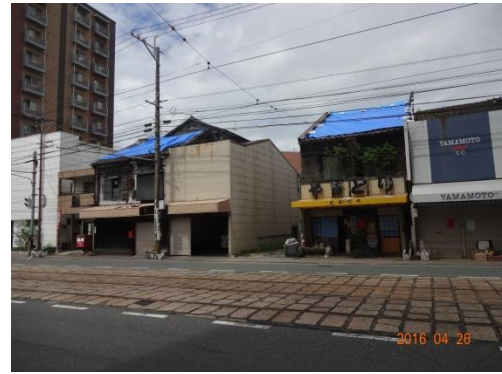
写真6 木造被害が目立つ

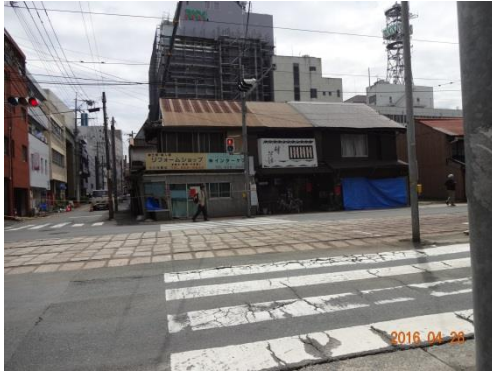
写真7 手前木造崩壊危険で通行止め

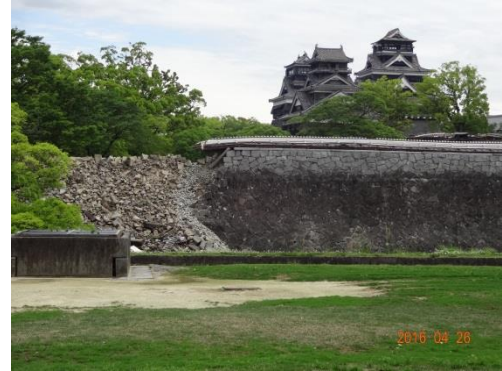
写真8 熊本城の被害
