## 「平成 28 年熊本地震」建物被害と地盤特性調査

調査メンバー：正木 客員教授、倉橋 講師、呉 PD 研究員

調査日程：2016 年 4 月 23 日—26 日

調査内容：被害状況の把握、強震観測点における微動測定

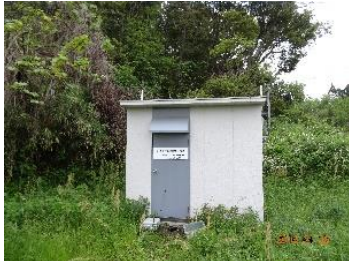
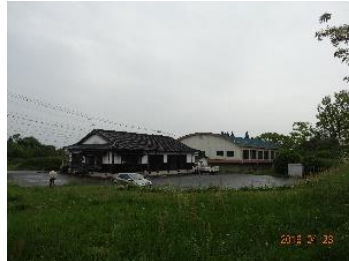
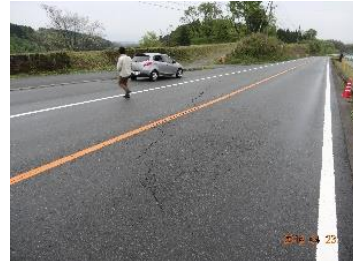
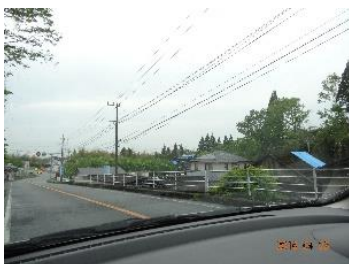
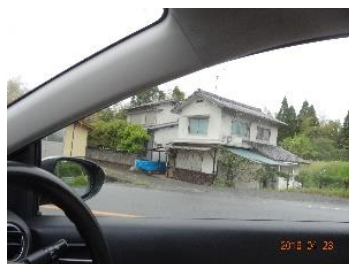
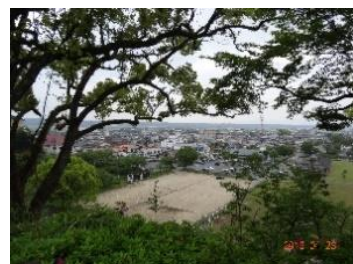
### 1. 菊池強震観測点 KMMH03 (震度6強)

強震観測点は市内より標高(178m)が高い迫間公民館の近くに設置された。公民館と隣接の体育館は被害がなかったが、近くの道路上にひび、ブルーシートに覆われた屋根と塀が数件見られた。いずれも軽微でした。この辺りから市内を眺めたが、被害は見当たらなかった。

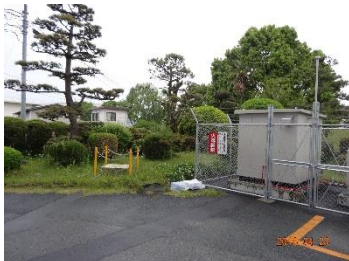
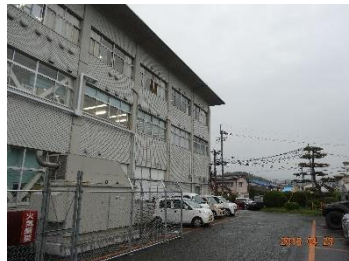
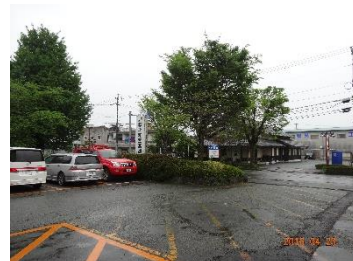
### 2. 菊池市役所 (隈府、震度6弱)

震度計は駐車場のそばにある。30分間の微動観測を実施した。市役所の建物は被害がなかった。周りの店舗も被害がなかった。

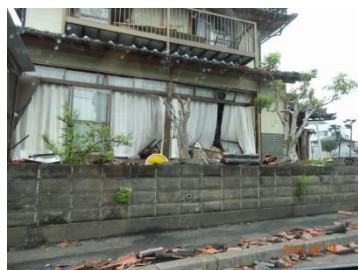
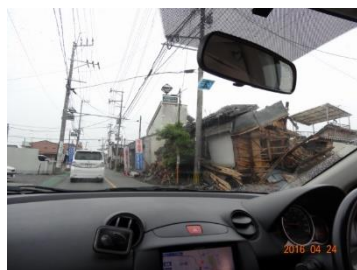
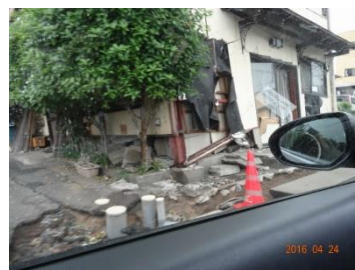
### 1. 益城町強震観測点 KMMH16 (辻の城、震度6強)

県道28号に沿って益城町に入った。すぐ建物の被害が目の前に現れた。歩道に落下した瓦、建物の倒壊や大きな傾き、地盤の変状などを多数確認できた。

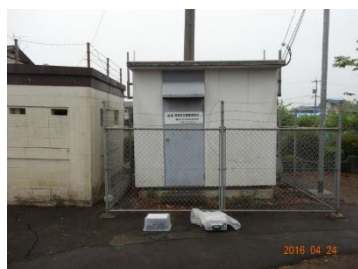
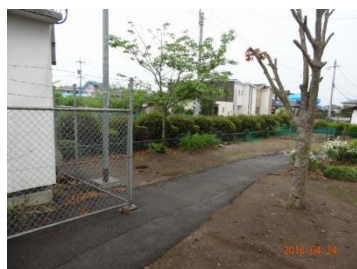
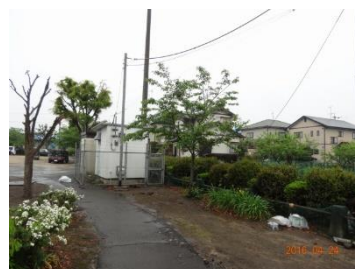
強震観測点がある辻の城公園のあたりの被害は県道沿いより少なかったが、全壊か大破に至る建物は確認できた。ここで微動の測定を5時間に実施した。周り(半径約200m)の建物の応急危険度判定結果を1件ずつ確認して、マップにマークをつけた。応急危険度判定が赤となった建物は多数あった。また、見た目が新しい建物は被害がなかった。

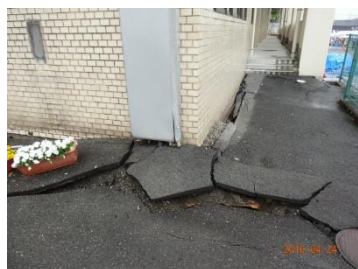
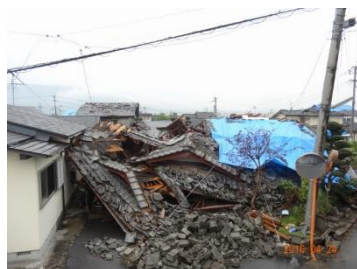
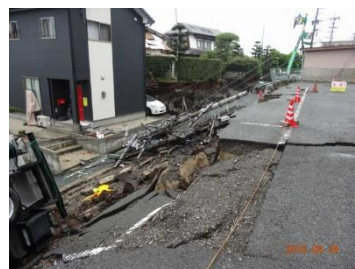
### 2. 益城町役場 (宮園、震度7)

震度計は役場の1階に設置されているようであるが、建物が大きな被害を受けて、立ち入り禁止となったため、震度計の場所は確認できなかった。役場の建物基礎部分の地盤は大きく変形したり、地面に亀裂も出たりなど被害を確認した。周りに古いと建物は倒壊したが、隣接のより新しい建物は被害がなかった。

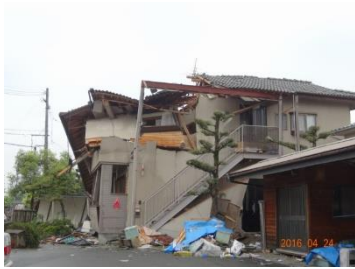
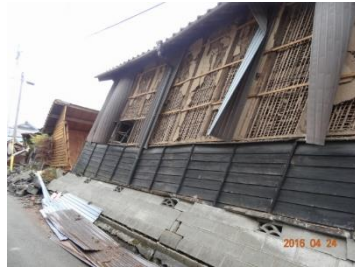
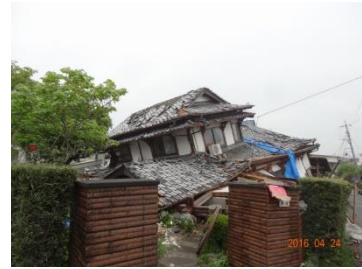
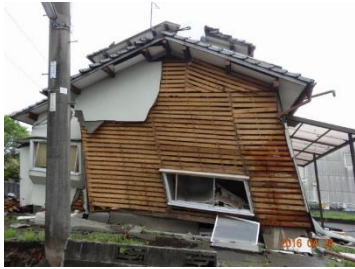
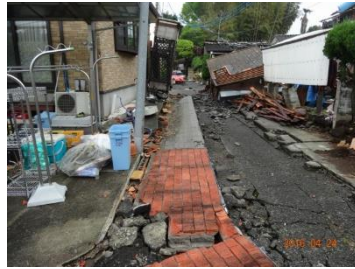
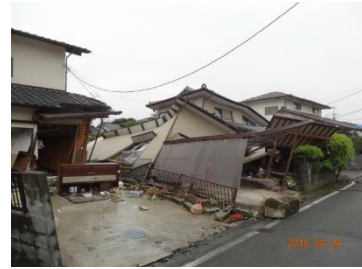
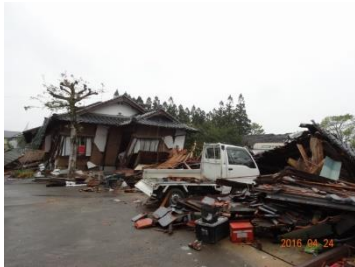
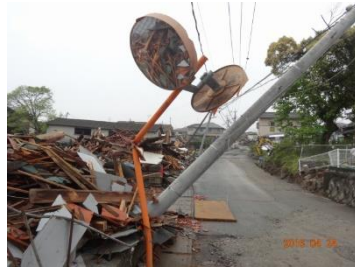
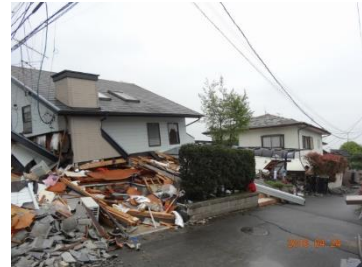
### 3. 被害が集中した地域で街歩き

大きな被害が秋津川と県道28号に挟まれた地域に集中した。この辺りで約6時間歩いて被害の状況を確認した。とにかく全壊か大破に至った建物があちこち確認できた。全壊率は90%超?ではないかと思われる。その中に、数件、大きな被害を免れた建物も確認できた。見た目でも新し

い建物であった。

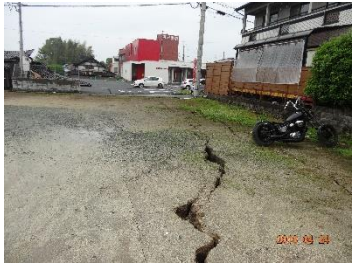
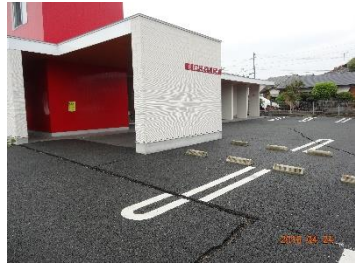
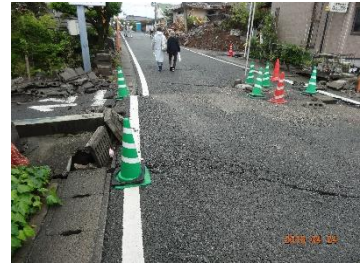
また、地表断層だと思われた付近で、亀裂とずれを見つけた。

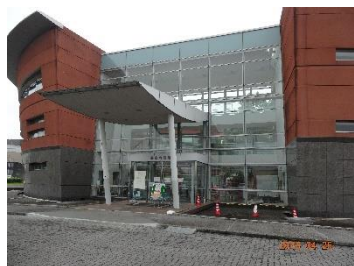
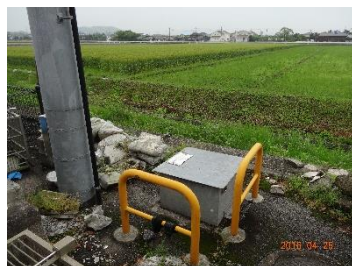
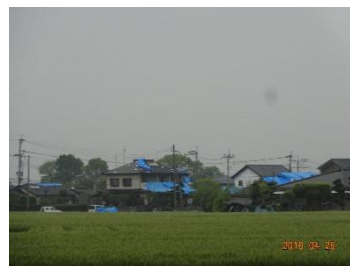
1. 嘉島町（上島、震度6強）

震度計は役場駐車場の隅にある。役場に被害が見られなかった。遠くの建物の屋根被害が確認できたが、大きな被害がなかった。

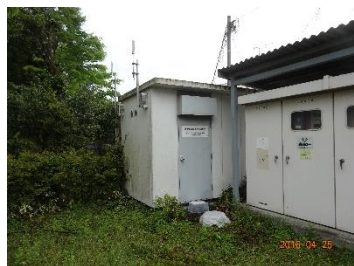
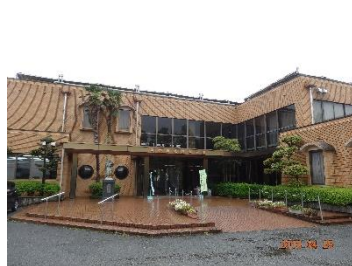
2. 宇城市強震観測点 KMMH14(豊野、震度6弱)

観測点は公民館の敷地にある。公民館の入り口の自動ドアのガラスが壊れたが、建物自体は被害がなかった。

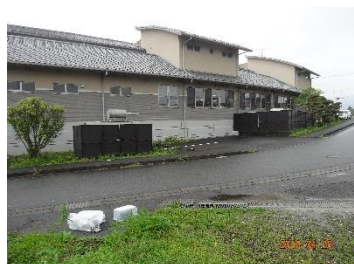
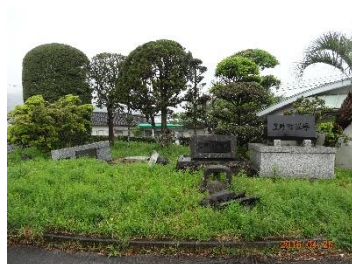
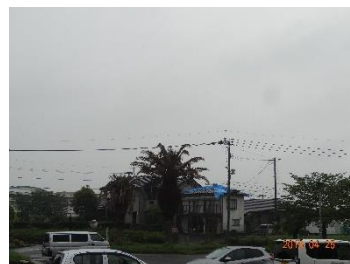
3. 宇城市豊野町役場(震度6強)

震度計は役場の建物の裏側にある。役場の建物被害がみられなかった。敷地にある石像が倒れた。周りの建物は屋根被害を確認できたが、大きな被害はなかった。

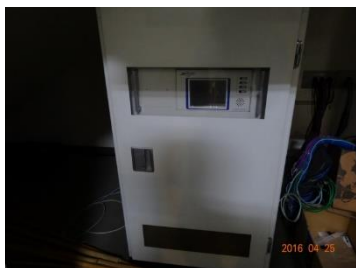
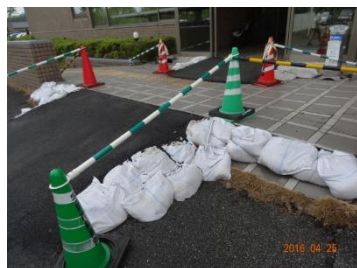
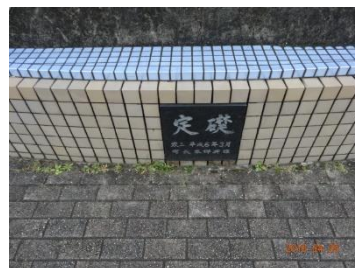
4. 宇城市市役所（松橋、震度6強）

震度計は一階の階段の下にある。建物の地盤は少し上がったが、建物自体は被害がなかった。

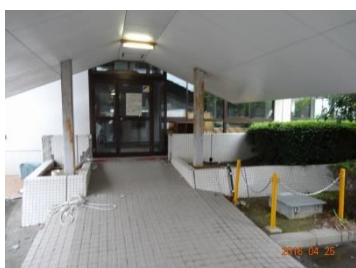
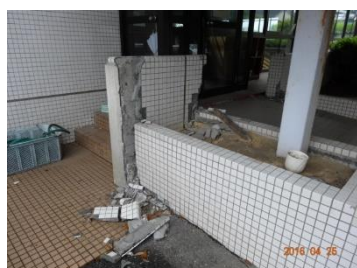
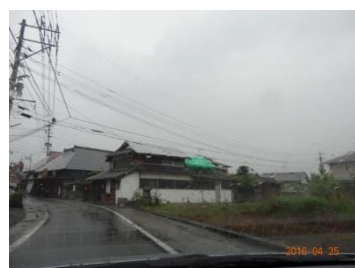
#### 5. 宇城市市役所小川支所（震度6強）

市役所の職員によると、被害は市の南地方に集中した。南にある小川支所に移動した。市役所支所の建物は古くて、廊下のコンクリート塀の外装が一部剥落した。周りの屋根被害が見られたが、大きな被害はなかった。

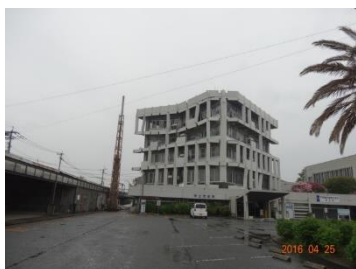
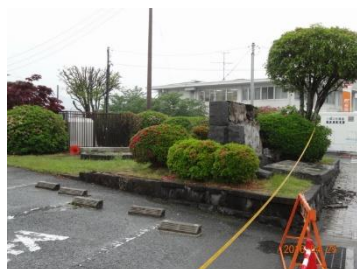
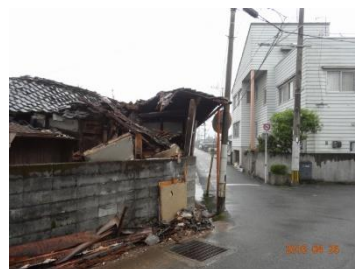
#### 6. 宇土市役所 KMM008(震度6強)

強震観測点は市役所の敷地にある。市役所建物は4階部分が潰された。梁より柱は先に壊れたようである。隣の郵便局は被害がなかった。少し離れたところで、橋の石柵が倒れて、古い建物が全壊したことを確認した。

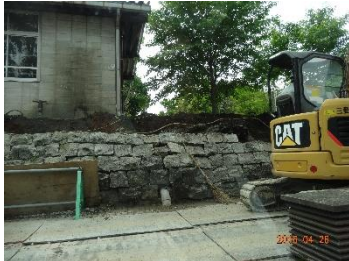
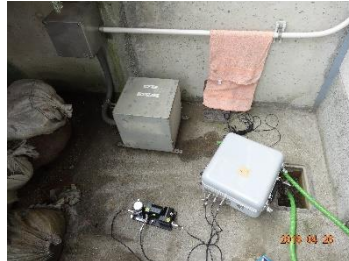
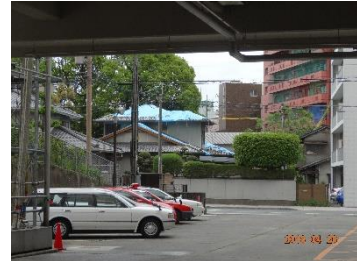
熊本市中央消防署

火山灰とみられた黒い土が熊本市内でも確認できた。消防署の建物は外側の壁にひびがあったが、軽微であった。周りにRC造の建物は多かったが、被害はなかった。木造建物の屋根被害が数件確認できた。
