# 平成28年熊本地震における建物被害 と地盤増幅特性

呉 浩	ポスドク研究員
正木 和明	客員教授
倉橋 奨	講師

愛知工業大学  
地域防災研究センター

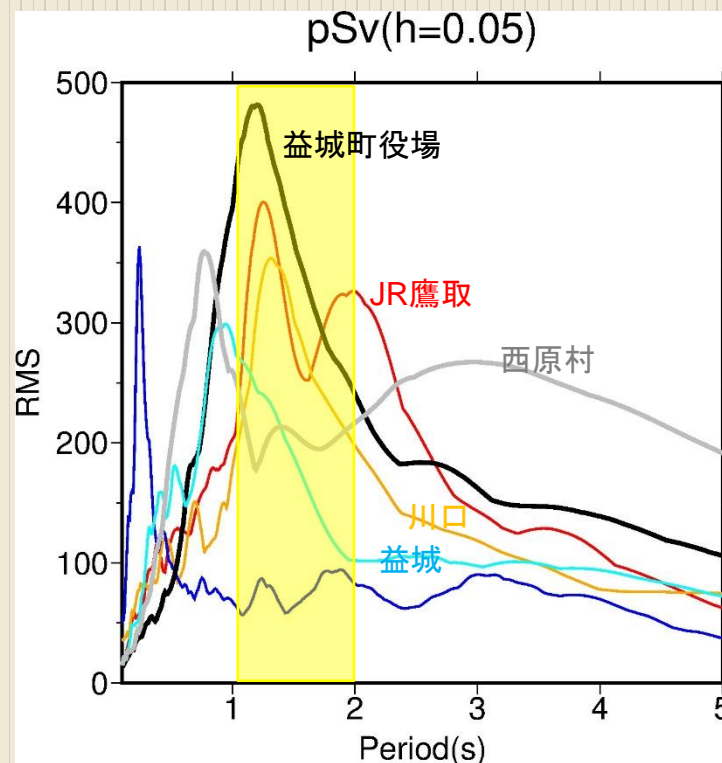
地点	震度
JR鷹取	6強
川口	7
築館	7
益城、西原	7

1. 平成28年熊本地震の本震により、震度7となる地震動は三つの観測点で記録された。過去の地震で大きな被害を受けた観測点の擬似速度応答スペクトルに比べると、益城町役場のほうは1秒~2秒が一番大きかった。
2. 建物の被害は益城町に集中したが、地区別で被害の様子は違いがある。辻の城で倒壊に至った建物は見当たらなかった。宮園、木山で倒壊した建物は多数を確認した。宮園より、木山のほうで被害が大きかった。
3. 多くの観測点の地盤は**1秒弱**の卓越周期を持つが、熊本地方(熊本中央区、東区、益城町)の地盤は**1秒~3秒**の卓越周期をも持つ。熊本地方の地盤が深い地盤構造により増幅される可能性はある。

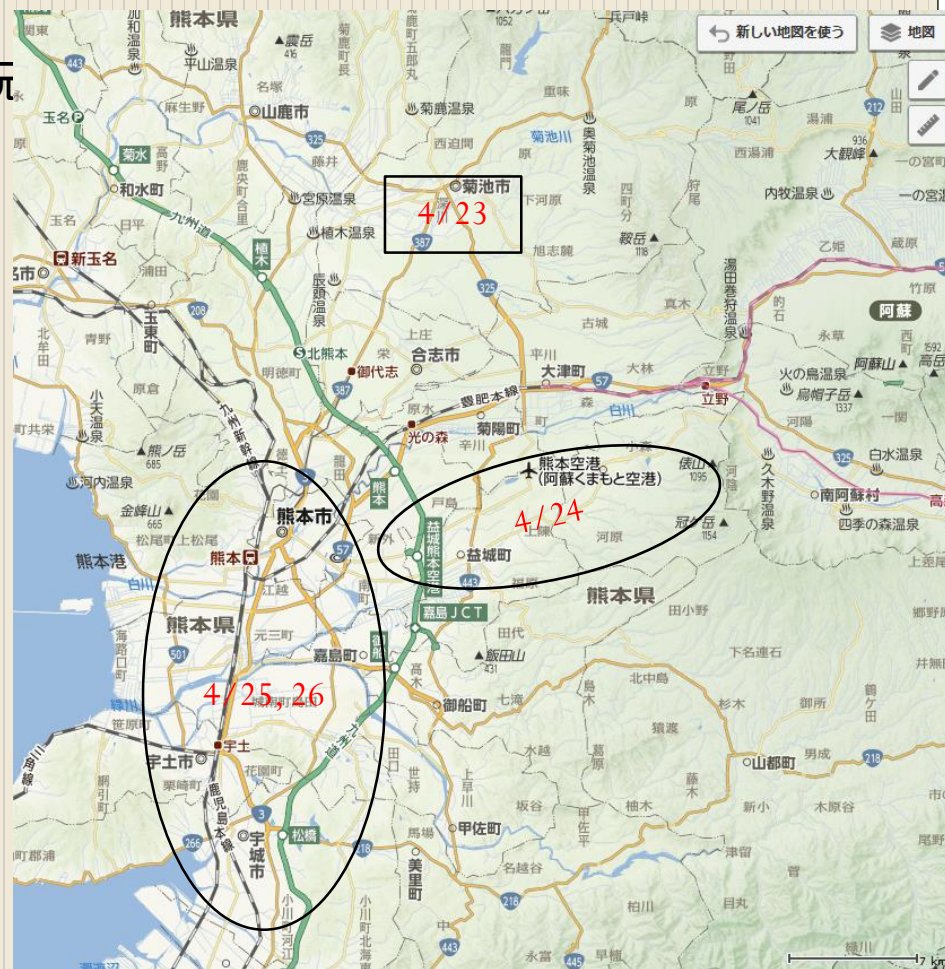
調査内容: 地表で微動観測と周辺建物被害状況

日程	調査地域
4/23午後	菊池市
4/24	益城町、西原村
4/25	嘉島町、宇土市、宇城市、 熊本市東区
4/26午前	熊本市中央区

調査地点	周辺被害状況（抜粋）
菊池市迫間、市役所	屋根の被害（瓦）は数件があった。
益城町辻の城	「危険」と判定された建物は多いが、倒壊はあまりなかった。
益城町宮園、木山	倒壊した建物は多数あった。
西原村役場	周りに大きな被害を受けた建物はなかった。
嘉島町役場	少し離れた場所で屋根の被害は数件があった。
宇城市役所	役所建物の地盤変状があり、周りに屋根の被害はあった。
宇城市豊野支所、小川支所	敷地にある石像が倒れた。建物廊下の塀が一部剥落した。周りに屋根の被害は数件があった。
宇土市役所	役所建物4階の柱が潰され、周りの古い家の倒壊や橋の損傷があった。
熊本市中央区消防署	RC建物で、壁にひびが入った。周りに屋根の被害があった。

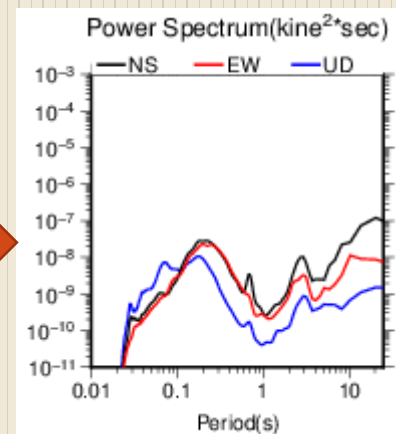
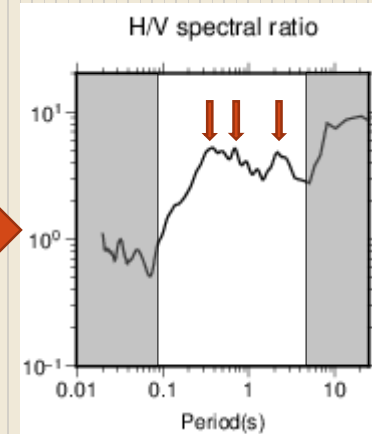
常時微動の振動の様子は場所によって異なり、その特性を利用して地震時の地盤の揺れ易さを推定することができる。

パワースペクトル

H/Vスペクトル比

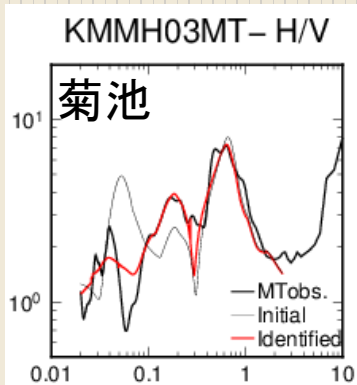
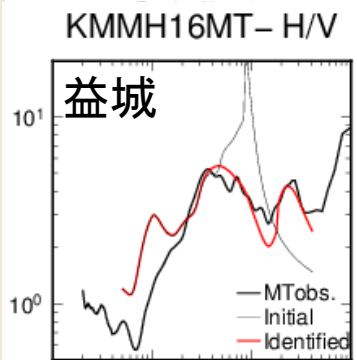
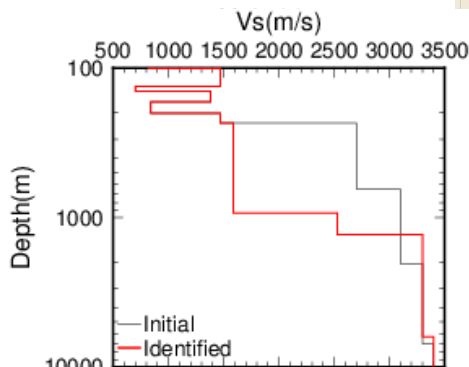
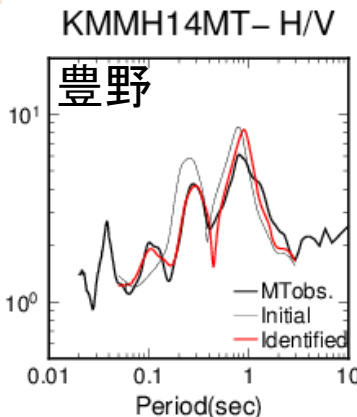
微動(3次元、表面波、**DFA-SW**)

$$\frac{H}{V} = \sqrt{\frac{(\sum_m A_{Rm} \chi_m^2 + \sum_n A_{Ln})/2}{(\sum_m A_{Rm})/2}}$$

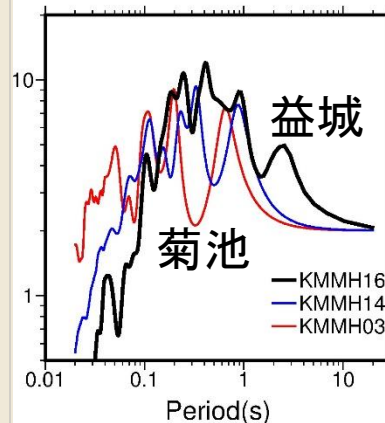
S-wave transfer func.

益城KMMH16で地盤の増幅率は  
0.2s~1.0sにほかの地点より大きい。  
2.0s~3.0sに地盤の増幅は益城  
KMMH16しかない。

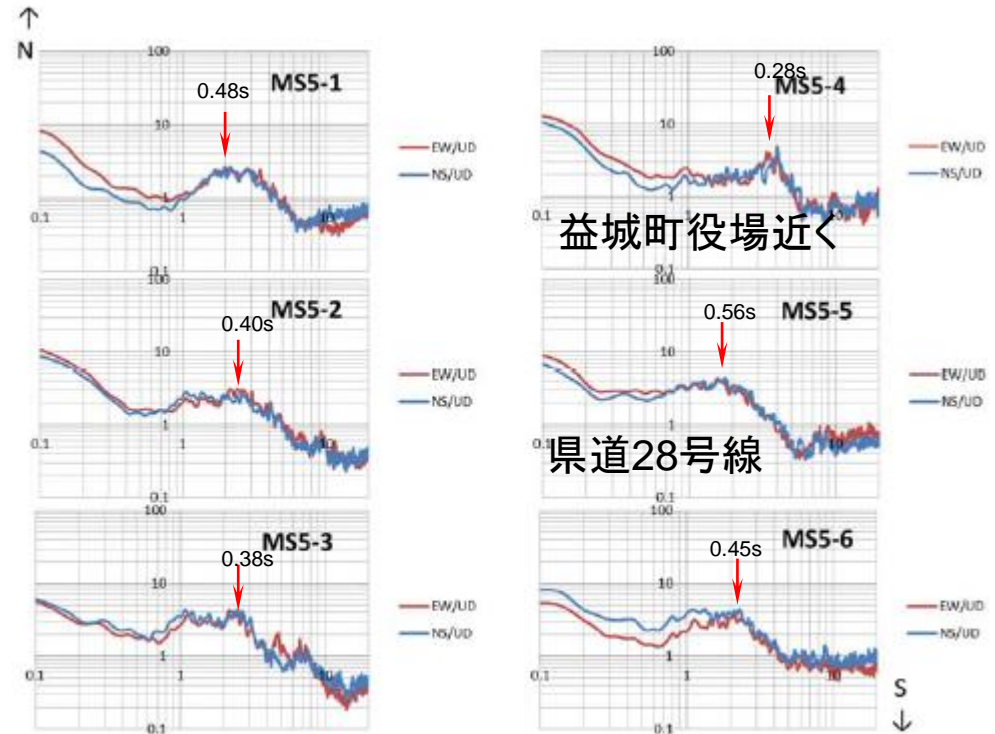
図2 益城町役場を通る南北測線での観測微動の水平・上下比 MHVR

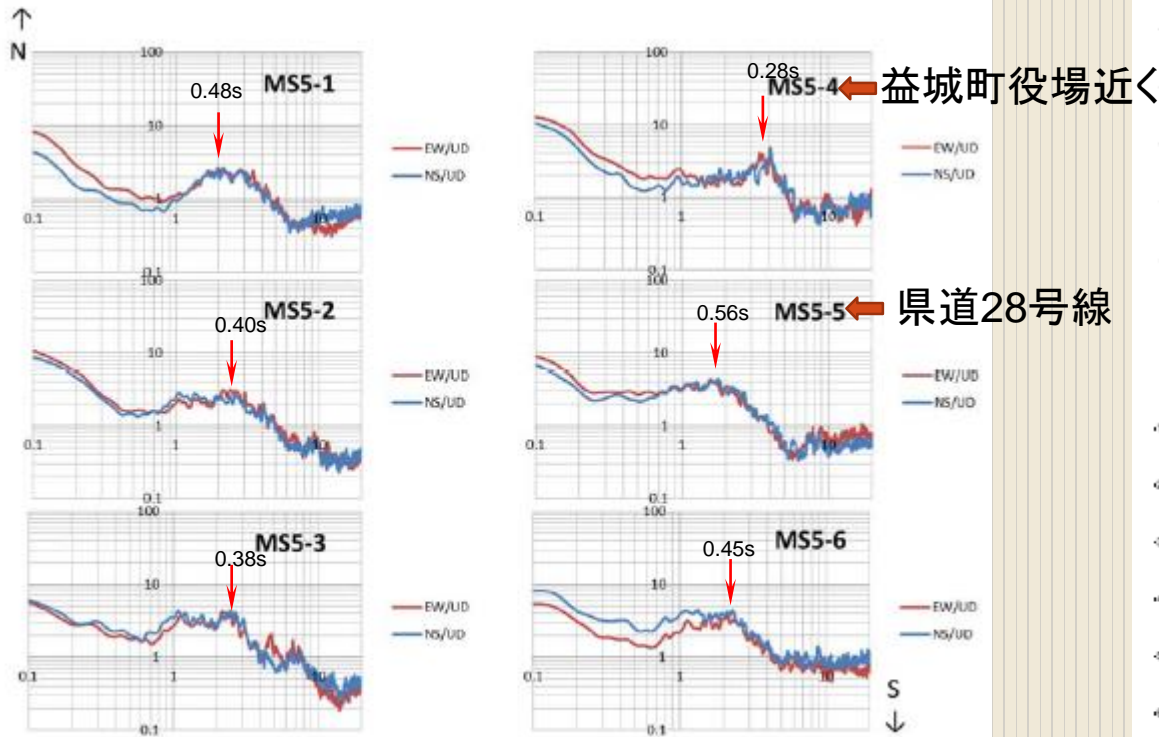
図2 益城町役場を通る南北測線での観測微動の水平・上下比 MHVR

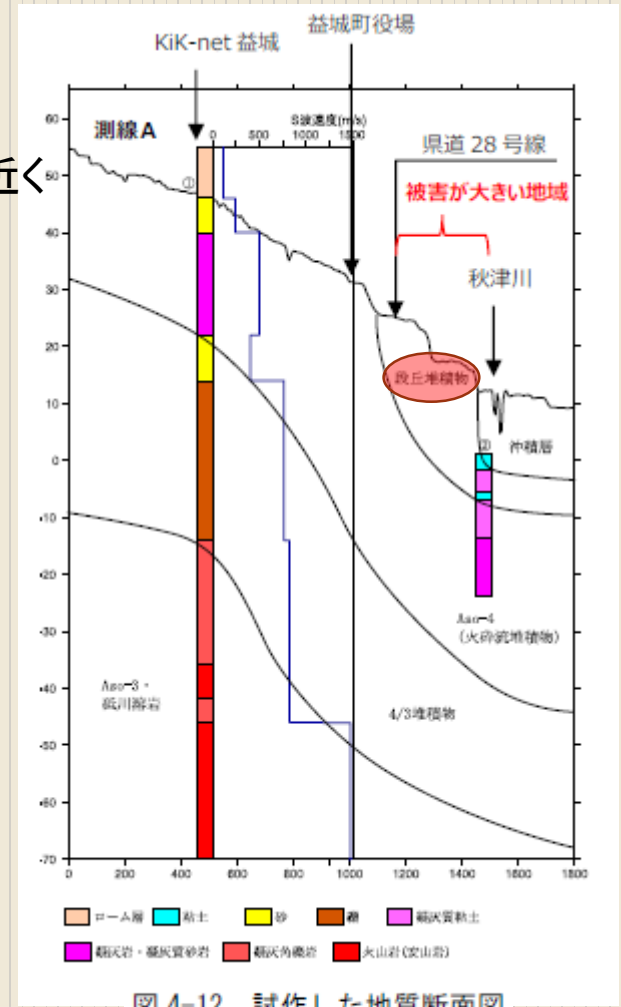
図4-12 試作した地質断面図
