熊本地震報告

愛知工業大学地域防災研究センター客員教授 正木和明

(1) 益城町における地盤変状

(2)建物基礎の写真

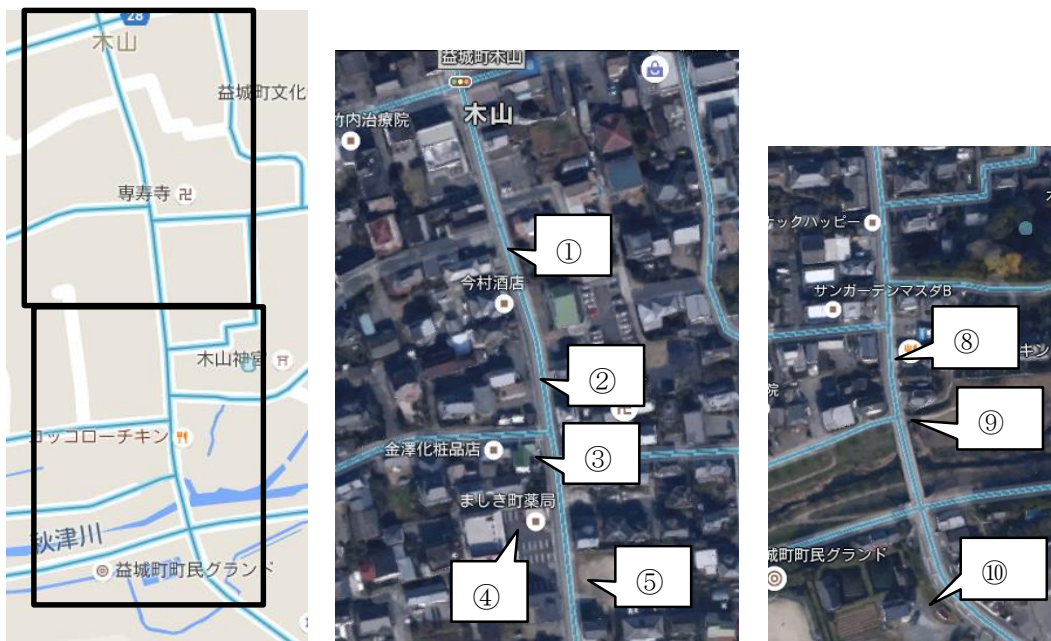
図1 写真撮影地点

概略：木山交差点から南に下ると（後期更新世の低位段丘）道路直行方向のひび割れ、マンホールの浮き上がりなどの地盤変状が多くみられる（写真 1,2）。さらに下ると、右ずれの変位が見られる（写真 3,4）。道路を挟んで東側の駐車場にも雁行する亀裂が見られ（写真 5）、噴砂と思われる砂が駐車場を覆っている（写真 6）。駐車場中央には陥没孔が見られ、古い井戸を埋めていた土が沈下している様子が見られる（写真 7）。道路を南から北方向を見ると道路の変状が明瞭にみられる（写真 8）。秋津川にかかる橋は右方向にずれている。橋を渡ったグラウンドは平坦で氾濫平野であり、亀裂から噴砂している様子が見られる）。
